Análise ambiental da bacia do córrego Merlo, Maringá-PR – Brasil

Dimitri Salum Moreira

Universidade Estadual de Maringá

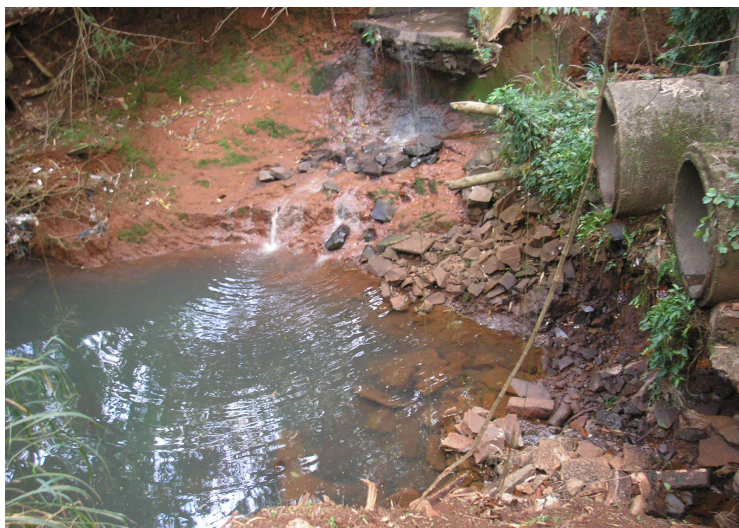
Figura 3 – Nascente do Merlo.

Pode-se observar, na figura 3, três pontos de dispersão de águas, onde o existente na parte superior da foto tem grande fluxo de despejo. A água deste possui forte odor característico de esgoto, justificando que o mau cheiro do local esta associado a este ponto de dispersão.

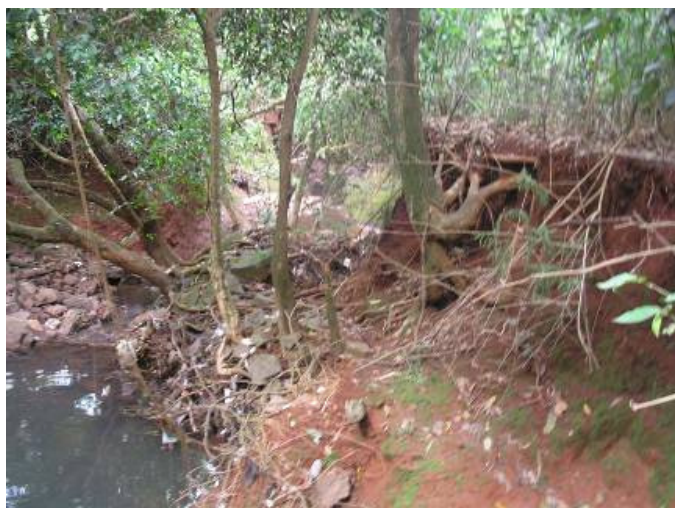
Figura 4 – Nascente do Merlo.

Observa-se na figura 4 grande quantidade de resíduos sólidos retidos em meio a vegetação e entulhos. Em campo pode-se observar que em meio às

raízes há muito mais resíduos retidos. É a partir deste ponto que o córrego segue o seu fluxo, mostrando que a já no início do seu curso a água esta poluída.

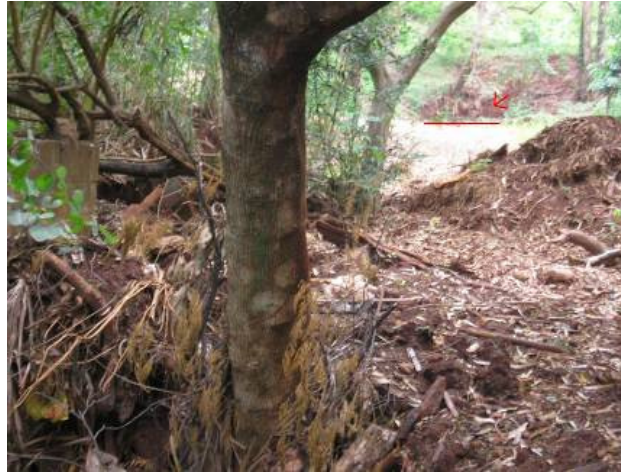
Figura 5 – Visão do início da nascente para a via de asfalto mais próxima dentro do DER.

A seta e a linha em vermelho, na figura 5, mostram o local da posição da via. Observa-se que além da proximidade ser grande, a mata nativa é, em grande parte, ausente, mostrando o fácil acesso à nascente. Esta área deveria estar densamente povoada pela mata nativa por lei. O raio exigido para o porte do córrego Merlo é de 50 metros, com epicentro na nascente.

Esta via está inserida nos domínios do Departamento de Estradas e Rodagem (DER) de Maringá. Este ponto é destacado na foto 5 indicado por uma seta. Nota-se vegetação não característica da área no lado direito da foto.

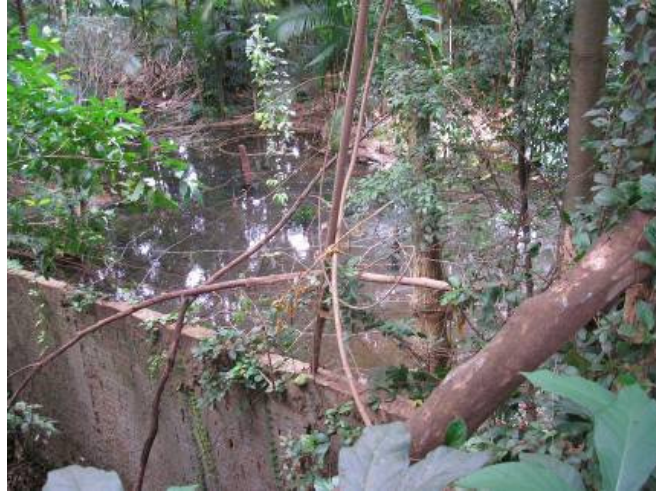
Figura 6 – Vista da segunda nascente, nos domínios do terreno vizinho ao DER.

Neste ponto observou-se que a água esta em boas condições, pois estava límpida e com presença de vida como peixes. Este foram inseridos no local, provavelmente pelo proprietário do terreno onde localiza-se esta segunda nascente. A espécie de peixe encontrada é conhecida por Carpa. Observa-se também na figura 6 um muro separando os terrenos. A área da nascente esta protegida por arames farpados.

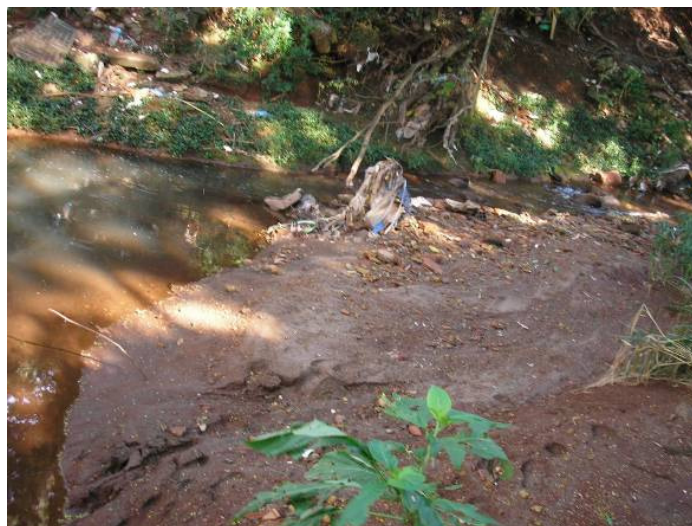
Figura 7 – Trecho do córrego Moscado.

A figura 7 mostra um trecho do córrego Moscado, onde se encontra grandes porções de lixo junto ao córrego. Este podem ser oriundos desde a montante do córrego como do despejo de lixo no local onde a foto foi realizada. Também é possível ver que a aparência da água é parecida com a encontrada na nascente do córrego Merlo.
