## DEGRADAÇÃO AMBIENTAL EM CANAIS URBANOS DA BACIA HIDROGRÁFICA DO RIO JAURU, NO SUDOESTE DO ESTADO DE MATO GROSSO/BRASIL<sup>1</sup>

A pesquisa foi desenvolvida em duas sub-bacia hidrográfica, ambas inseridas na bacia hidrográfica do rio Jauru, no sudoeste do estado de Mato Grosso Brasil. A bacia hidrografia do córrego São José localiza-se no perímetro urbano do município de São José dos Quatro Marcos-MT. A bacia hidrográfica do córrego da Garrucha, encontra-se no perímetro urbano de Araputanga.

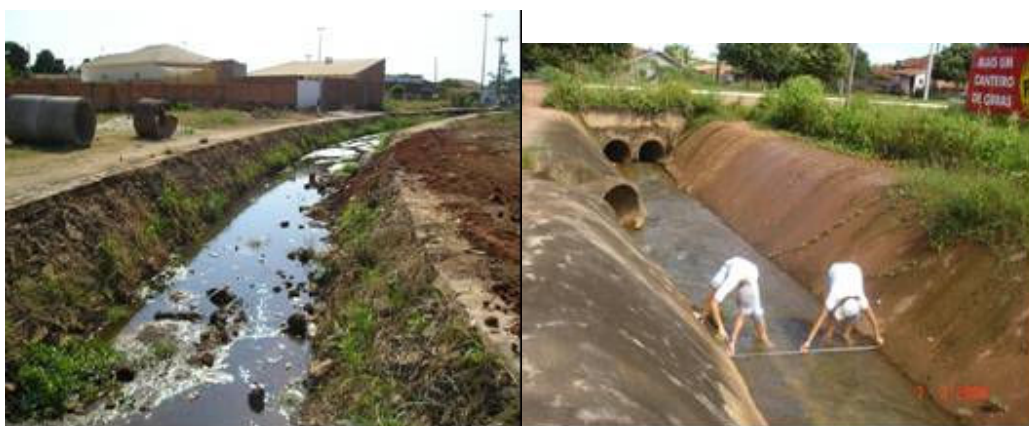
Nos últimos anos os córregos: Garrucha e São José (Figuras 3 e 4) transbordam, ao longo do seu perfil longitudinal, provocando inundação em áreas residenciais. O transbordamento pode estar relacionado algumas alterações realizadas diretamente (construção de pontes; canalização de setores do córrego; colocação de manilha em trechos do canal, do lançamento de lixo e resto de construção na calha).e indiretamente no canal (retirada da vegetação; aterramento da planície de inundação).

Figura 3 - Córrego da Garrucha em Araputanga, área canalizada

As obras de engenharia (canalização, colocação de manilha e construção de ponte) realizada em ambos os canais contribuíram para aumentar a carga de sedimentos (finos e grosseiros) depositada a montante desses pontos de estrangulamento (pontes). A somatória desses condicionantes, associados ao lançamento de lixo e resto de construção no canal, interferiu diretamente na profundidade e largura do leito. O nível da água no córrego Garrucha no período de estiagem, na última década passou de cerca de 1 metro de profundidade para aproximadamente de 22 cm.

O córrego Garrucha possui 1.200m de extensão, sendo 480 m canalizado, a largura do canal varia de 5 a 12 m, a profundidade do canal fica entorno 2m, com vazão de 0,002 m<sup>3</sup>/s, no período de estiagem.

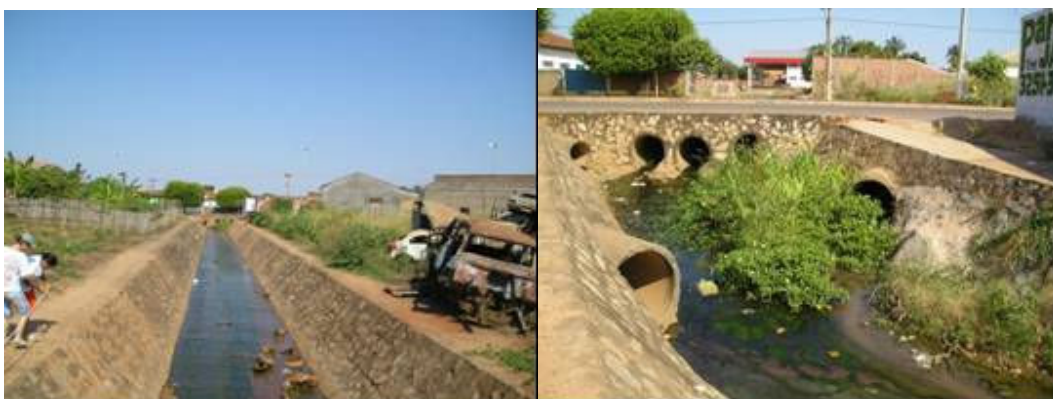
**Figura 04 - Córrego São José, na cidade de São Jose dos Quatro Marcos. Observa a presença de lixo e coloração da água é escura, devido o lançamento direto de esgoto.**

O córrego São José que possui 3.200 km de extensão, sendo 505m canalizado, com vazão de 0,003 m<sup>3</sup>/s, no período de estiagem. A largura variou entre 5m a 6.20m, enquanto a profundidade do canal variou entre 1.70 m a 2.24 m.
