AVALIAÇÃO DA CAPACIDADE DE SUPORTE DAS PRAIAS DO BAIRRO DE ITAPOÃ, SALVADOR, BAHIA

RESUMO

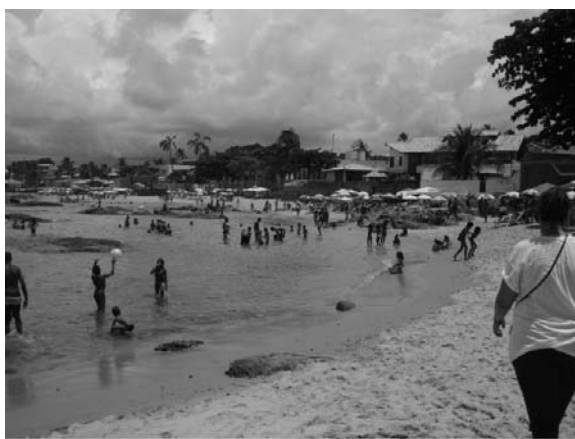
Foto 1: Alteração da paisagem natural ao longo das praias

O bairro de Itapoã apresenta em torno de 1,5 km de praia, entre a Praia da Sereia e a Praia do Farol (Figura 1). Ao longo de todo esse trecho a zona costeira adjacente encontra-se alterada pela retirada da vegetação nativa, com a construção, de maneira quase que contínua, de casas, pousadas, restaurantes e barracas de praia com estrutura de alvenaria (Foto 1). Estas construções, como dito anteriormente, podem alterar o equilíbrio da sedimentação costeira e a mobilidade da faixa arenosa, aumentando a sua suscetibilidade a eventos erosivos.

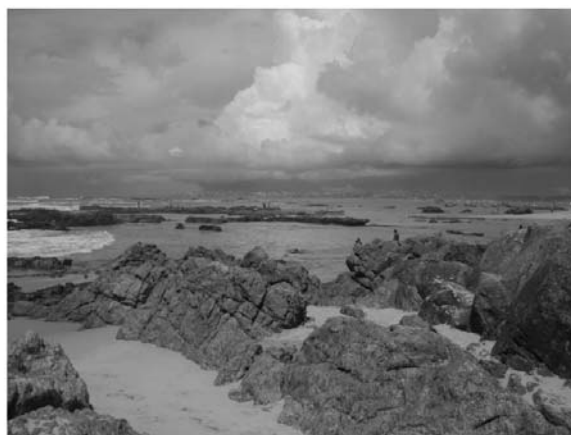
Foto 2: Presença de rochas do embasamento cristalino de Salvador

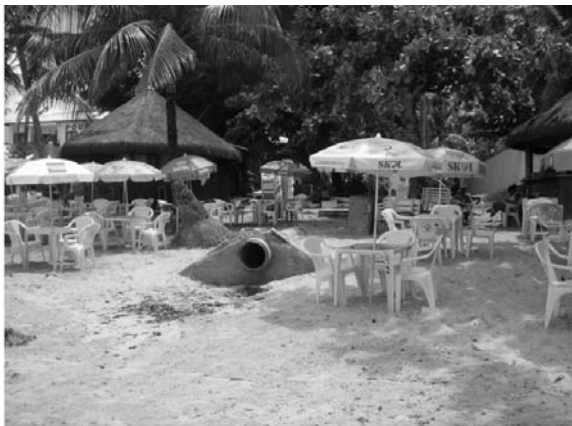
Foto 3: Canal para escoamento de água pluvial

As praias localizadas em regiões metropolitanas estão muito susceptíveis à poluição, em diversas formas, comprometendo o seu uso para a pesca e atividades recreacionais. No manejo de praias é essencial o conhecimento das implicações negativas da poluição e do nível de tolerância por parte dos frequentadores. Não ocorre descarga de esgoto doméstico nas praias estudadas, apenas escoamento de águas pluviais (Foto 3). A ocorrência de lixo ao longo

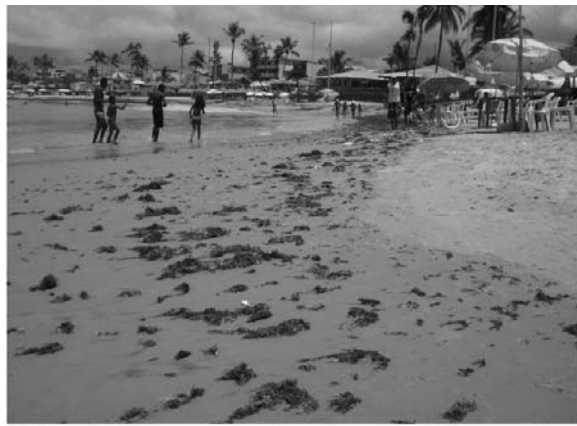
Foto 4: Presença de algas ao longo das praias

das praias também é uma clara evidência de poluição e de utilização deste ambiente sem que se tenha compromisso com a preservação da sua qualidade. Foi encontrado lixo (papeis, garrafas, plásticos, etc) em todas as praias de Itapoã. Além do lixo, foi encontrada uma grande quantidade de algas distribuídas ao longo da face da praia (Foto 4). A presença destas algas, assim como a presença do lixo, diminui a atratividade destas praias para o banho e para a recreação. Contudo, as praias do bairro de Itapoã apresentam, de um modo geral, características propícias para atividades recreacionais, como boa qualidade da água para banho, baixo nível de turbidez das águas, pequena altura de ondas, granulometria de areia fina a média, bom acesso e presença de barracas de praia (LEATHERMAN, 1997; SILVA *et al.*, 2003).

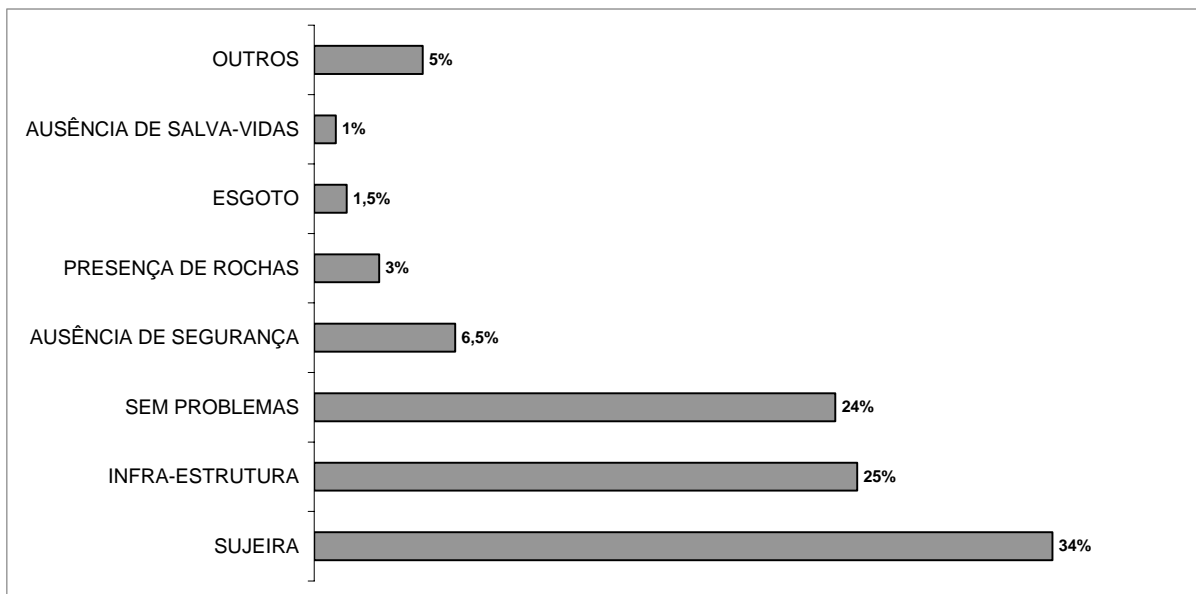
Gráfico 1: Principais problemas indicados pelos frequentadores das praias do bairro de Itapoã

Em relação à percepção dos usuários, cerca de 34% dos entrevistados indicaram a sujeira como o maior problema encontrado, 25% indicaram problemas relacionados à infraestrutura e ao atendimento nas barracas, 24% não indicaram nenhum problema, 6,4% indicaram ausência de segurança, 3% a presença de afloramentos rochosos, 1,4% a existência de esgoto, 1% ausência de salva-vidas, dentre outros (Gráfico 1).

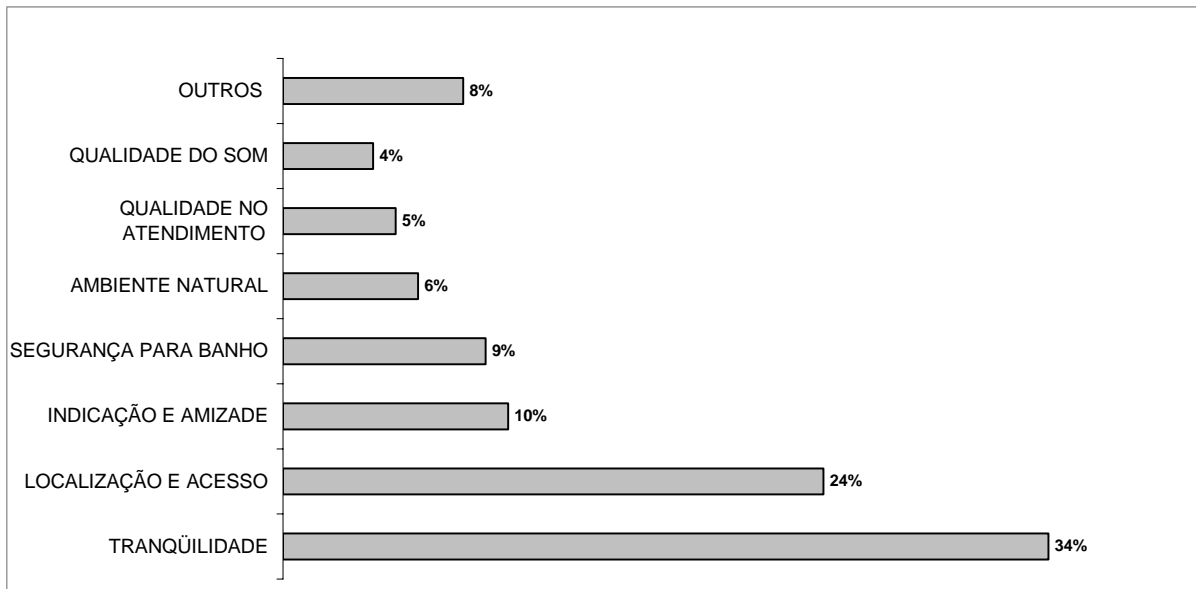
Gráfico 2: Principais fatores determinantes da escolha das praias do bairro de Itapoã na opinião dos frequentadores entrevistados

A facilidade de acesso é um dos fatores fundamentais na determinação do nível de frequência de uma praia (SILVA *et al.*, 2003; SILVA *et al.*, 2007). Para as praias de Itapoã, como na maioria das praias localizadas em áreas urbanas, o acesso é facilitado pela disponibilidade de transportes coletivos. Durante as entrevistas, a localização e o acesso foram indicados por 24% dos banhistas/recreacionistas como o principal fator que motivou a sua escolha pelas praias do bairro de Itapoã, sendo a maior parte dos frequentadores morados do bairro ou das suas proximidades (gráfico 2). As entrevistas indicaram também que cerca de 34% dos frequentadores consultados consideraram a tranquilidade como seu principal fator de escolha. Esta referência à tranquilidade das praias de Itapoã representa, em grande parte, como salientam Afonso e Serpa (2007), uma idealização do bairro no imaginário popular, e que, apesar do quadro atual de degradação ambiental e conflitos sociais, ainda está presente na maior parte dos entrevistados.

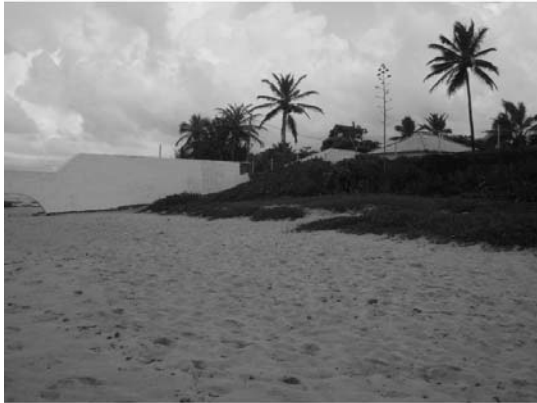
Foto 5: Ausência de barracas ao norte da praia do Farol

O número de banhistas/recreacionistas por célula variou de 12 a 245, ficando a maior parte delas com valores entre 50 e 100. A concentração de usuários ao longo das praias de Itapoã varia principalmente de acordo com a existência de barracas. Os trechos com menor concentração de usuários correspondem a trechos sem a disponibilidade de barracas de praia (Foto 5), e os de maior concentração correspondem, em geral, aos trechos onde estão localizados as barracas mais populares (Foto 6). As fotografias tiradas a cada hora, entre 8:00 e 18:00h (Figura 2), indicaram uma maior frequência de usuários no horário entre 13:00 e 17:00h. Desta forma, de acordo com a metodologia adotada, esse horário foi considerado como de maior concentração de usuários, servindo como referência para a contagem do número máximo de banhistas/recreacionistas por célula.

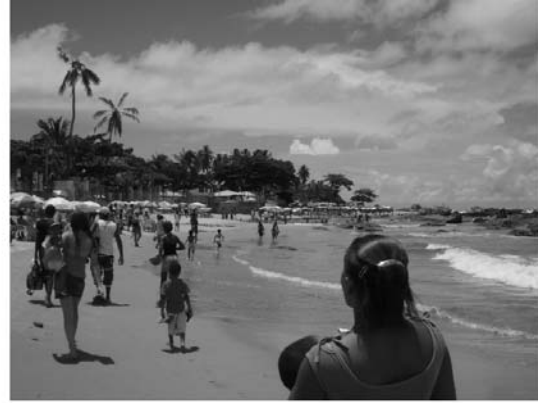
Foto 6: Presença de barracas na praia do Quiosque de Janaína

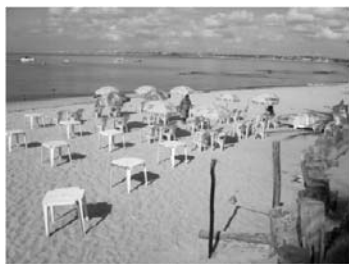
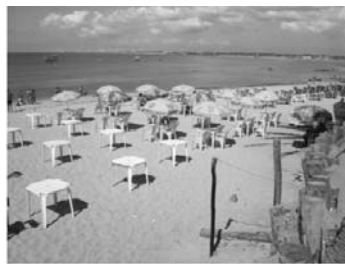
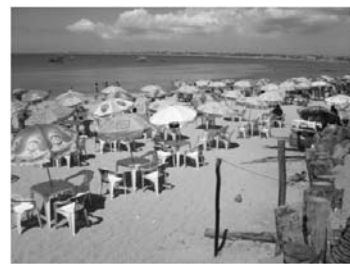
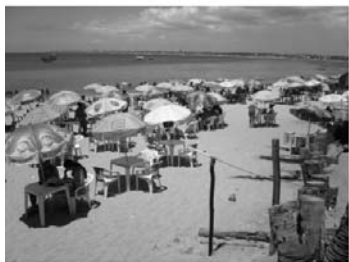
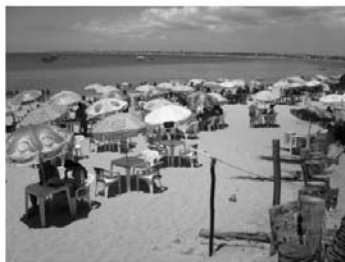
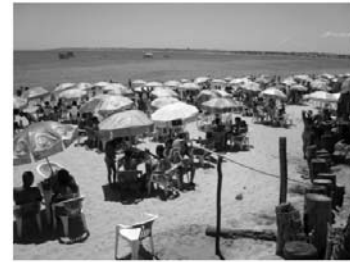
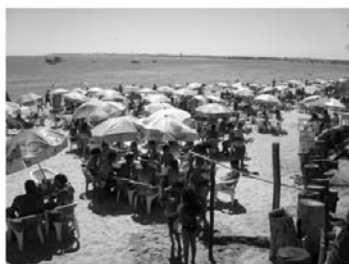
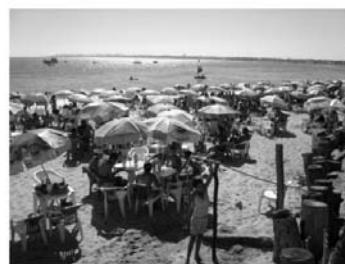
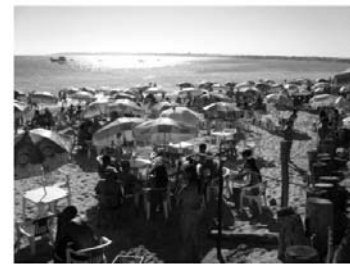
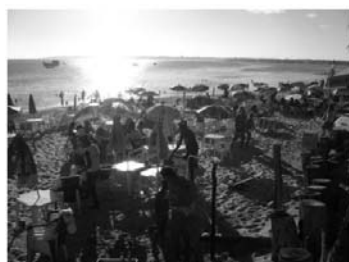
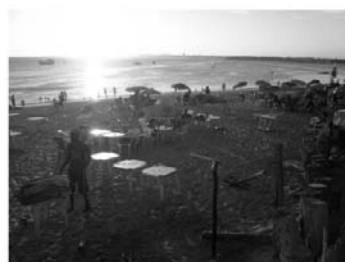
Figura 2: Variação da ocupação da praia da Rua K no período entre 8:00 e 18:00 h

Durante um final de semana, a praia da Rua K, uma das mais freqüentadas do bairro, foi fotografada no horário das 8:00 às 18:00 horas, a cada hora, a fim de possibilitar a identificação do fluxo de banhistas durante o dia, sendo considerado o horário de maior fluxo de turista, verificado nesta praia, como referência para todo o trecho costeiro estudado. As praias ao longo do trecho estudado foram segmentadas em 55 células de 30 m de comprimento (compreendendo as zonas do berma ou pós-praia e da face da praia) e medidas, em cada uma delas, as suas larguras inicial e final. Em cada célula foi então realizada a contagem do número de pessoas. Para essa contagem, as caminhadas foram realizadas no horário de maior freqüência, identificado a partir das fotografias. Buscou-se sempre realizar esta contagem, bem como as medidas de cada célula de praia, nos dias em que este horário correspondia a alturas de marés durante ou próximas à baixa-mar. Foi então calculada a relação entre a área de cada célula e o número de freqüentadores, encontrando, assim, a área, em metros quadrados, de praia disponível para cada banhista/recreacionista. A contagem dos freqüentadores foi realizada nas zonas denominadas de ativa (face da praia, local próximo ao mar e usado, por exemplo, para a prática de jogos como frescobol) e solarium (berma, local onde as pessoas tomam banho de sol e usam cadeiras e sombreros) (POLLETE e RAUCCI, 2003).

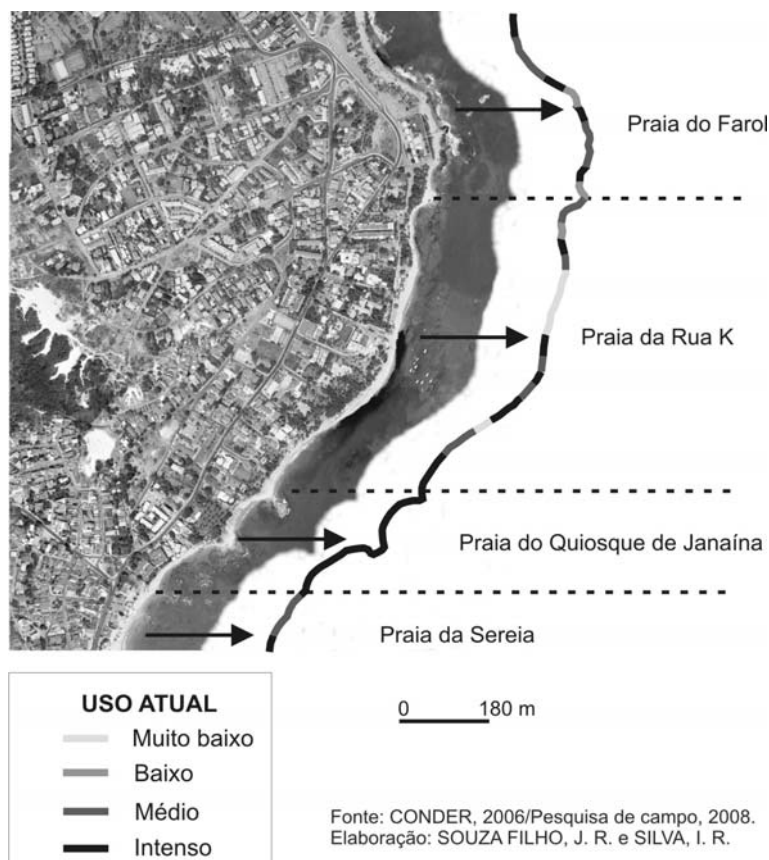
Figura 3: Uso das praias de Itapoã em fevereiro de 2008: intenso (4 a 10 m² por banhista/recreacionista), médio (11 a 20 m² por banhista/recreacionista), baixo (21 a 50 m² por banhista/recreacionista) e muito baixo (acima de 50 m² por banhista/recreacionista)

A estimativa da capacidade de suporte de uma praia requer a identificação da área de praia disponível para propostas recreacionais, medida, nesta pesquisa, a partir dos dados de largura das zonas de face da praia e berma ou pós-praia. A tabela 1 apresenta a área e o número de banhistas/recreacionistas encontrados em cada célula, conforme a metodologia descrita anteriormente. Os valores de área de praia disponível para cada banhista/recreacionista foram agrupados em quatro categorias: nível de uso intenso (49% das células), médio (36% das células), baixo (4% das células) e muito baixo (11% das células), correspondendo, respectivamente, a valores de 4 a 10, de 11 a 20, de 21 a 50 e acima de 50 m² por banhista/recreacionista (Tabela; Figura 3).

A categoria aqui definida como de uso intenso (4 a 10 m² por banhista) pode ser considerada como o limite de tolerância para os usuários destas praias. A maioria dos usuários entrevistados (80%) disse estar satisfeito com a área disponível para suas atividades de recreação e lazer, mas não gostaria que essa área fosse inferior a atualmente existente. Desta forma, um aumento no uso destas praias, o que implicaria em uma diminuição na área disponível para cada banhista/recreacionista, ocasionaria, possivelmente, uma perda da atratividade devido à sobrecarga gerada pelos próprios usuários. Esse valor máximo de tolerância está compatível com os valores encontrados, por exemplo, por Silva *et al.* (2008), para as praias do município de Porto Seguro, que, segundo a percepção dos usuários, apresentaram um nível de uso ideal na faixa de 6 a 10 m² por banhista/recreacionista e Pereira da Silva (2002), que considera como um valor máximo tolerável para a capacidade de suporte, para praias de maneira geral, em torno de 3 a 5 m²/pessoa.
