Eventos Perigosos da Dinâmica do Meio Físico da Cidade de Antônio Carlos

Solange Richartz Wilvert UFSC solwilvert@yahoo.com.br¹

Joel Pellerin UFSC pellerin@cfh.ufsc.br

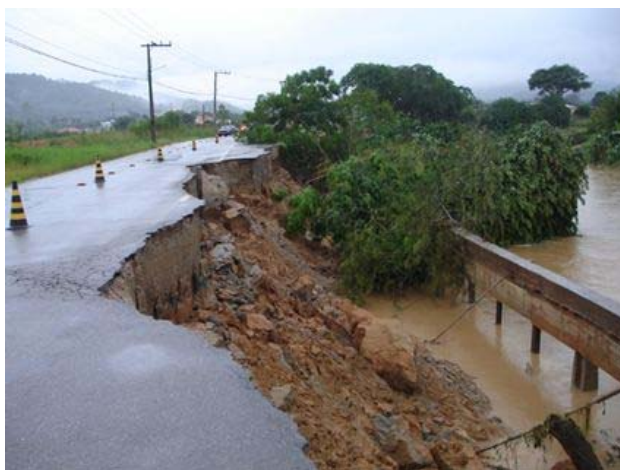
Figura 02 – Eros o fluvial, provocada pela cheia do rio Bigua u, na Avenida Jo o Frederico Martendal. (Foto: Roni Ramos, 31 de janeiro de 2008).

A inundaç o dos dias 30 e 31 de janeiro de 2008, considerada como a maior em perdas e danos para a popula o e para a infra-estrutura da cidade, atingiu dezenas de moradores que tiveram que deixar suas casas, parte da avenida de acesso a cidade, Avenida Jo o Frederico Martendal (Figura 02) foi erodida pela cheia do canal, que j  havia recebido uma obra de conten o, no mesmo local, devido ao mesmo processo em um evento anterior.

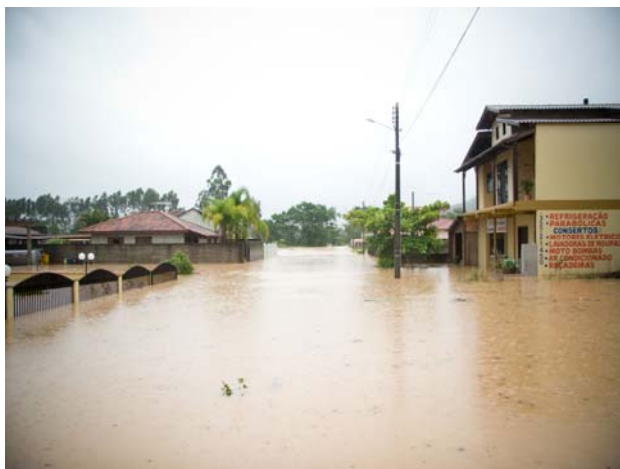
Figura 03 – Loteamento implantado ao lado do antigo leito retificado do rio Bigua u (Foto: Roni Ramos, 31 de janeiro de 2008).

Nesse evento de janeiro de 2008, parte da cidade foi atingida pela inunda o. Algumas  reas foram atingidas atrav s do retorno das  guas pelos antigos meandros, como no caso da figura 03 e da pr pria prefeitura. Nos locais onde os meandros foram aterrados, formaram-se  reas de alagamentos, que atingiram resid ncias e obstru ram ruas. Pequenos cursos de  gua, que tiveram parte do seu trajeto canalizado, n  suportaram o volume de  gua e tamb m transbordaram, provocando danos. Al m do transbordamento natural do rio Bigua u, que atingiu parte da cidade e interditou a rodovia SC408, principal liga o do munic pio com as demais cidades da regi o.

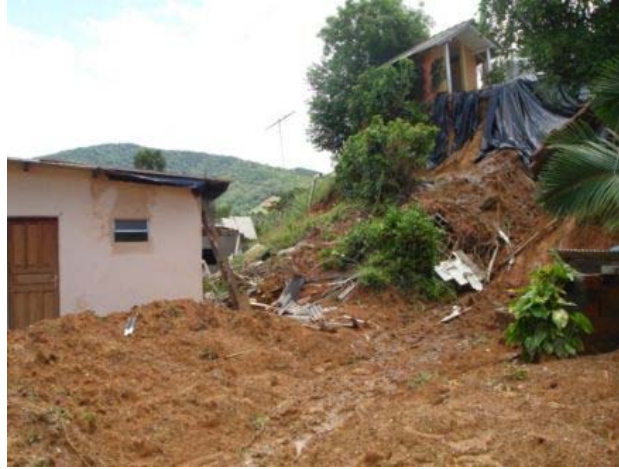
Figura 04: Deslizamento em um corte com degraus mal dimensionados, que danificou a estrutura da casa e ocasionou o entulhamento da residência a abaixo (Foto: Roni Ramos, 01 de fevereiro de 2008).

Os deslizamentos decorrentes da chuva intensa e continuada dos dias 30 e 31 de janeiro de 2008 envolveram solo, solo e rocha e, solo, rocha e vegetação, que interditaram ruas, deixando comunidades sem comunicação, danificaram a estrutura de algumas residências (Figura 04), ou quase atingiram estas (figura 05).

A figura 04 mostra uma situação comum na área de estudo, a construção de casas na encosta com degraus mal dimensionados. Esta figura mostra um deslizamento de terra, que ocasionou o entulhamento da casa abaixo e danificou a sua estrutura, que foi condenada pela Defesa Civil. Além disso, observa-se, uma pequena construção que quase desabou devido ao deslizamento.

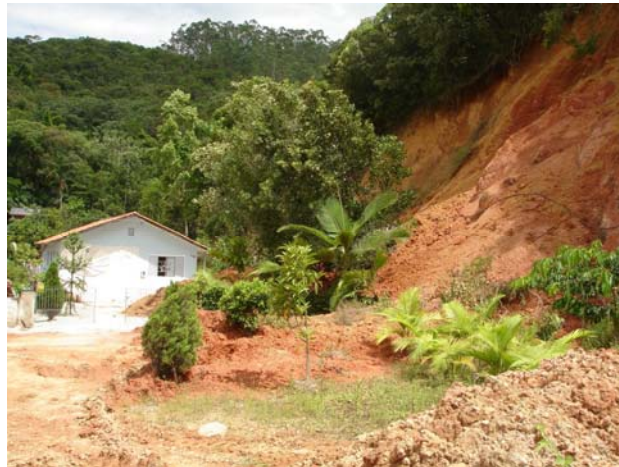
Figura 05 – Deslizamento próximo a uma residência, que além do deslizamento de terra, ocasionou a queda de uma árvore a menos de 2 m. da residência (Foto: Roni Ramos, 31 de janeiro de 2008).

A figura 05 apresenta um deslizamento de terra e vegetação, que em períodos de chuva intensa e contínua auxiliam na saturação do solo e, no deslizamento devido ao seu peso. Este deslizamento ficou a menos de 2 m. da residência.
