AVALIAÇÃO FÍSICO-GEOGRÁFICO APLICADA A UMA AÇÃO CIVIL PÚBLICA NA ZONA COSTEIRA, SC, BRASIL

Luiz Henrique Fragoas Pimenta¹
Mariama Brod Bacci²

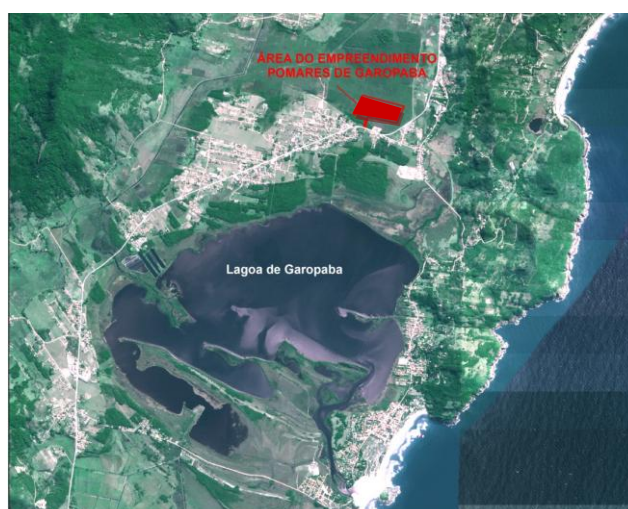
Figura 3: Em vermelho área do empreendimento e a situação da Lagoa de Garopaba (imagem SPOT 5).

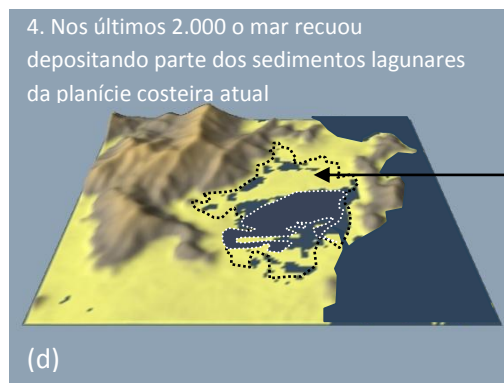
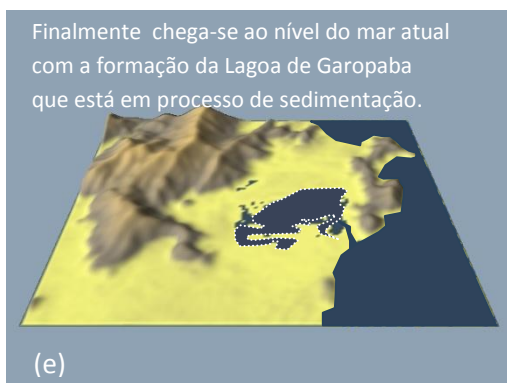
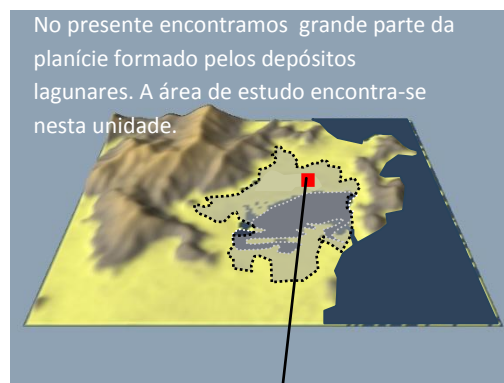
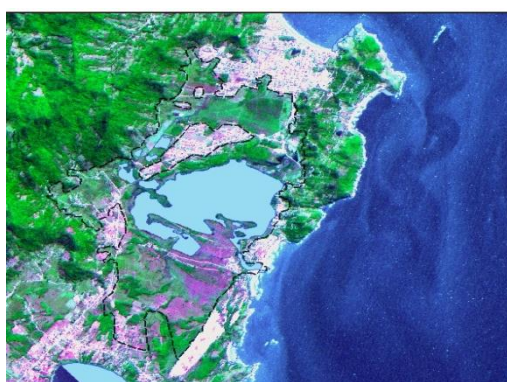
Laguna em processo de formação, atualmente formam os depósitos lagunares e paludiais da Bacia

A barreira é criada pela formação da restinga arenosa em formação pela descida do nível do mar

Formação dos depósitos lagunares na medida que os sedimentos vão se depositando na planície costeira.

Processo de colmatação

Depósitos lagunares na planície costeira.

Onde está inserida a área do empreendimento

Figura 4: **Modelo Evolutivo**– oscilação do nível marinho durante o Holoceno com a formação dos depósitos lagunares do entorno da Lagoa de Garopaba e a formação do sistema laguna-barreira. (autor:Luiz H. F.Pimenta).

As mudanças geológicas no Holoceno formaram um sistema lagunar que resultou na atual Lagoa de Garopaba. O sistema lagoa-banhado deveria ser levado em consideração no planejamento de uso e ocupação do solo da área, fato ignorado nos estudos técnicos do empreendimento. Com o cenário atual conhecer a dinâmica, magnitude e frequência das marés e das precipitações intensas são fundamentais para o planejamento das zonas úmidas encontradas no litoral, pois estes fenômenos conjugados podem acarretar um aumento significativo da área inundável na planície, agravando ainda mais o cenário de risco e os impactos socioambientais. Em resumo são apresentados os dados da evolução do nível do mar que deram base ao modelo evolutivo (Figura 4) (segundo SUGUIO, 2005)

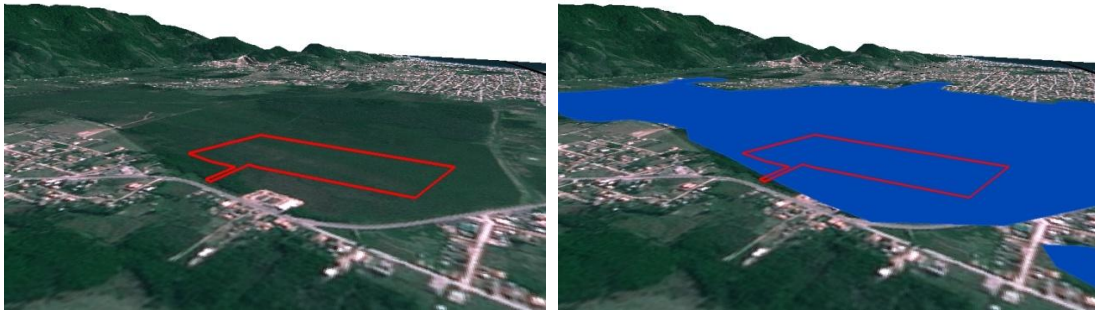
Figura 9 e 10: Modelo tridimensional (imagem SPOT 5). Vista da integridade ambiental da área. Em vermelho a área do empreendimento em processo de terraplenagem. Em azul zona úmida mapeada (autor:Luiz H. F.Pimenta).

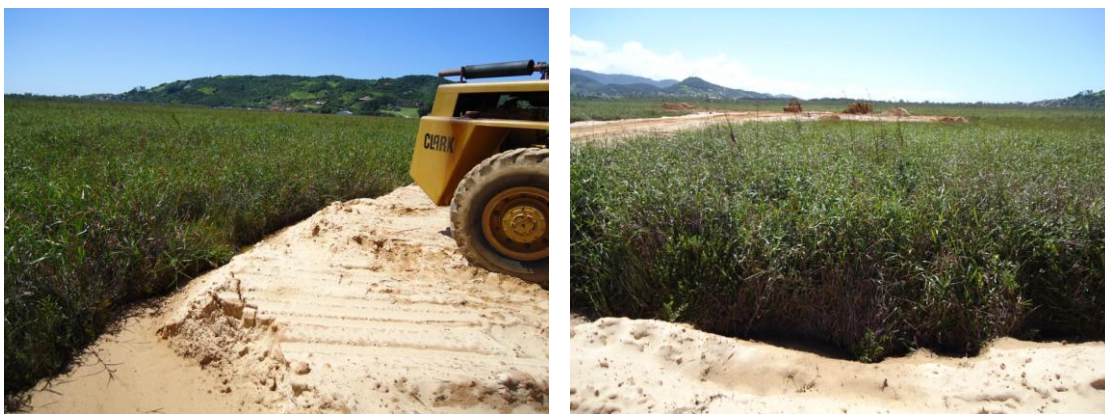
Figura 13 e 14: Crime ambiental. Aterro (terraplenagem) sobre vegetação de banhado em estágio primário (climáx-edáfico). O órgão ambiental aceitou os estudos que concluíram que a área não se enquadra como Área de Preservação Permanente (APP), não é inundável e não tem relevância para a conservação da biodiversidade.

Em resumo destaca-se que o empreendimento está inserido sobre área de preservação permanente, que a terraplenagem (aterro) está ocorrendo sobre vegetação primária em climáx-edáfico, que promoverá a extinção local da biodiversidade, e que o processo agravará os problemas de risco geológico e hidrológico afetando diretamente as populações que vivem no entorno da área.
