EROSION ANTRÓPICA EN EL VALLE DEL RIO SUQUIA AL ESTE DE LA CIUDAD DE CORDOBA – REPUBLICA ARGENTINA

DR. CARLOS ADOLFO SEARA*

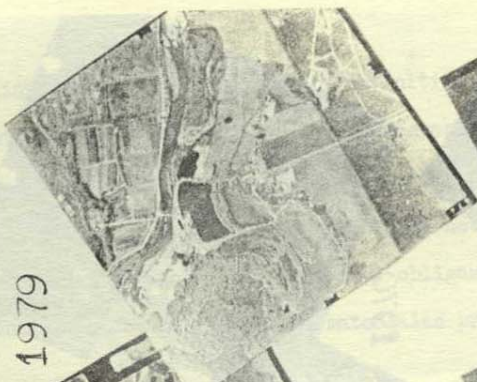
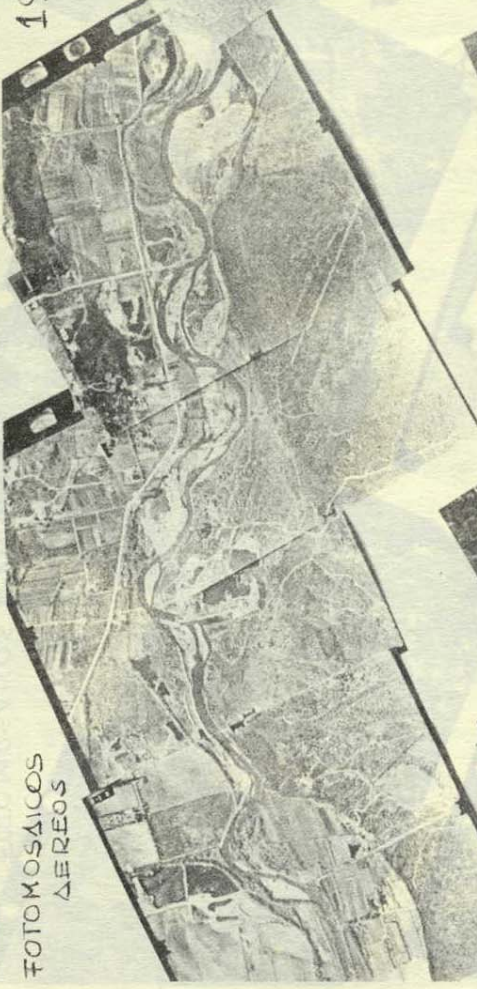
Pero es sin duda en la fotografía aérea y su correspondiente fotointerpretación de 1979 donde queda impreso el quiebre del equilibrio ecológico. Aquí la naturaleza sucumbe ante la embestida del hombre y sus maquinas.

El río presenta 3 profundas modificaciones en su cauce producto de la rotura de los parapetos de las explotaciones, en épocas de crecidas, por una parte y por la

otra a consecuencia de las rupturas de pendientes en su perfil de equilibrio longitudinal la relación carga – caudal dentro de una corriente como esta, totalmente desequilibrada, deja extensos bancos aluvionales sin cobertura, presa fácil para la contaminación de explotaciones irracionales que faciliten o aceleran el deterioro del medio.

FOTOMOSAICOS
AEREOS

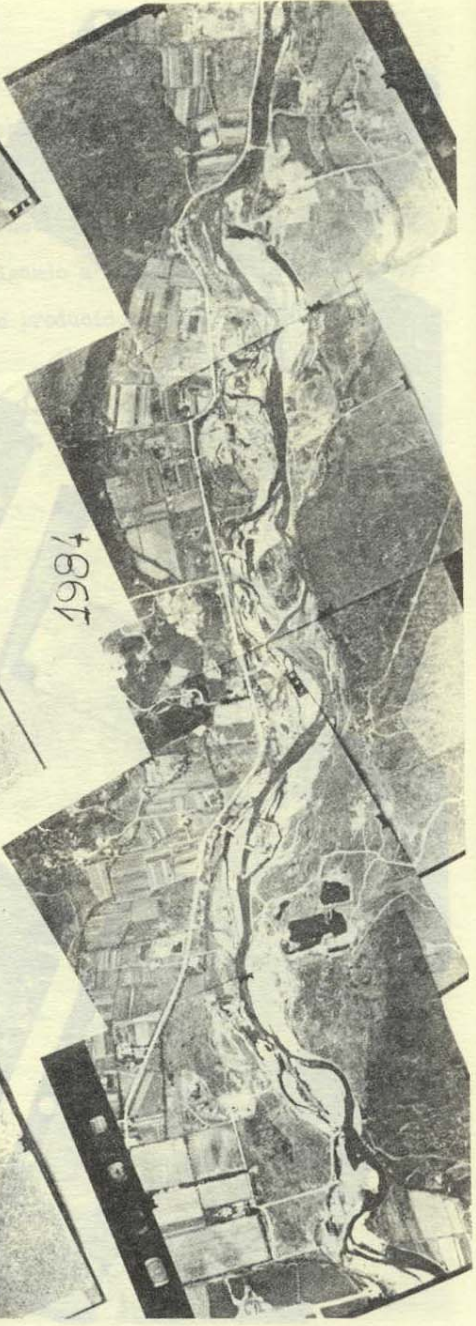
La fotointerpretación correspondiente a 1984 muestra a un río sumido en medio de explotaciones que manejan su discurso según la conveniencia de las empresas mineras. Su cauce presenta un conjunto de interconexiones con lagunas marginales producto de las últimas crecidas. Se marca más dicho, la variabilidad en el emplazamiento de los acumulos aluvionales, los problemas vinculados entre el caudal y la carga además de los derivados del calibre individual de la carga.

Para este periodo la actividad hortícola en el valle prácticamente en el área de la plataforma basculada, en los años 60 en el valle el río Suquia existían alrededor de 1.440 ha bajo riego, de las que para el año de 1984 solo totalizaban unas 300 ha con la variante que la mayoría de ellas eran regadas con agua extraída individualmente por cada uno de los que poseía la Dirección Provincial de Hidráulica de Córdoba quedaron inutilizadas por las explotaciones mineras.
