Tecnologias de recuperação de áreas degradadas pela mineração de carvão e usos futuros do solo

Ana Carolina Vicenzi Franco¹
Maria Paula Casagrande Marimon²

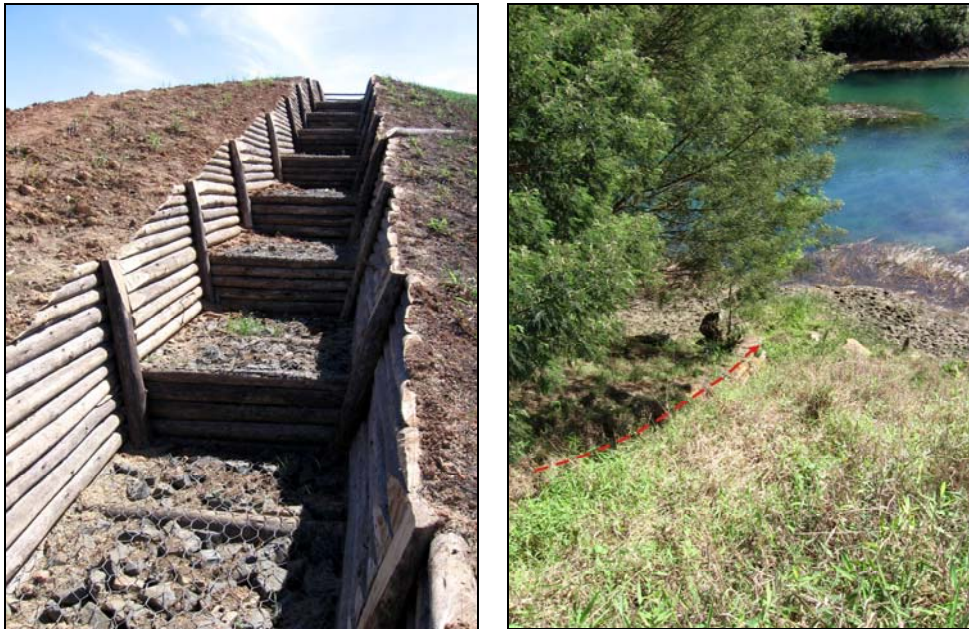
Figuras 1 e 2: Canal de drenagem recém-construído no Campo Morozini (data: 29 de agosto de 2008), e canal já escondido pela vegetação e incorporado à paisagem, indicado pela seta vermelha, no Campo Malha II Leste, construído em 2004 (data: 29 de agosto de 2008). Fotos: Ana Carolina Vicenzi Franco.

Concomitante à reconstrução da topografia são realizadas as obras de construção da rede de canais de drenagem, que tem por objetivo a coleta das águas da chuva, evitando ao máximo sua infiltração, minimizando assim a possibilidade de geração de drenagem ácida de mina. Esses canais são construídos numa perspectiva naturalística, a partir da utilização de troncos de eucalipto para compor as paredes do canal e brita em seu leito.

A escolha dos materiais para construção dos canais de drenagem foi feita em detrimento dos canais de concreto por ser mais apropriada às condições do terreno remodelado, que possui tendência à compactação. A estrutura rígida dos canais de concreto não permite sua acomodação ao terreno. Com o tempo sua função coletora fica prejudicada, pois ao ceder do terreno estes ficam suspensos e ocorre erosão nas bordas. Os canais de drenagem do Campo Morozini são construídos em madeira, com toras de eucalipto e leito de brita, que proporcionam alto coeficiente de rugosidade. Sua estrutura permite a acomodação ao trabalho do terreno. Outra vantagem apresentada é a durabilidade do material, que se incorpora ao terreno e à paisagem na medida em que envelhece, sendo naturalmente decomposto com o tempo (ver figuras 1 e 2), permanecendo apenas o leito de drenagem natural.

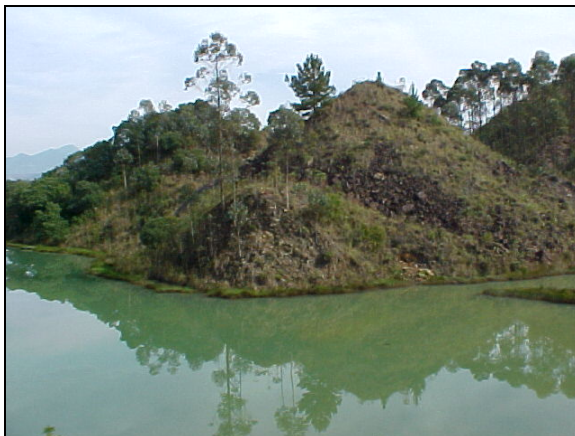
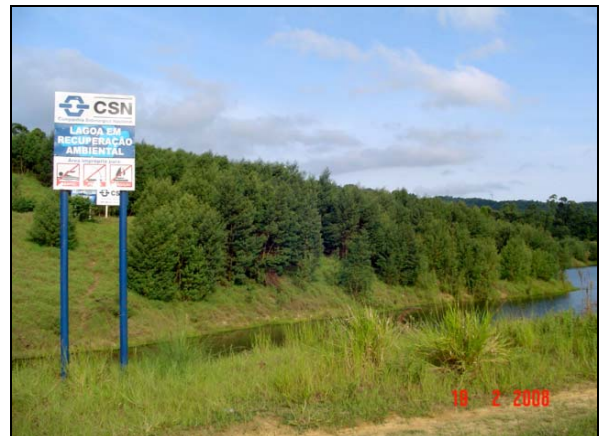
Figuras 6 e 7: Pilhas de estéril e Lagoa Azul, antiga cava de mineração no Campo Malha II Oeste, antes dos trabalhos de recuperação (Sem data. Fonte: IPAT/UNESC, 2005); e a mesma área, após trabalhos de recuperação. Data: 19 de fevereiro de 2008. Foto: Maria Paula Casagrande Marimon.

Estudos de caracterização geológica e geotécnica identificaram que as pilhas de estéreis que se encontravam na área da Malha II Leste eram constituídas por blocos de arenitos, siltitos e folhelhos, de granulometria centimétrica a métrica. Esses blocos representam as rochas da Formação Rio Bonito e originalmente se intercalavam em camadas superpostas, acima da camada de carvão Barro Branco (IPAT/UNESC, 2002c). No Campo Malha II Oeste a constituição das pilhas de estéril se apresentava variável, mas com predomínio de blocos centimétricos a métricos de arenitos quartzosos, friáveis ou maciços, muitas vezes portadores de pirita ou marcassita, siltitos e folhelhos, e, esporadicamente depósitos de rejeito de carvão (IPAT/UNESC, 2005). Ensaio de solubilização a que foram submetidas amostras de estéreis e rejeitos de carvão do Campo Malha II Oeste indicaram liberação de soluções ácidas quando intemperizadas, com teores de ferro, sulfatos e alumínio além do estabelecido nas normas ABNT/NBR 10004 e 10006, caracterizando os resíduos como não inertes (IPAT/UNESC, 2005). A figuras 6 e 7 ilustram uma área no Campo Malha II Oeste antes e após os trabalhos de retaludamento e revegetação.

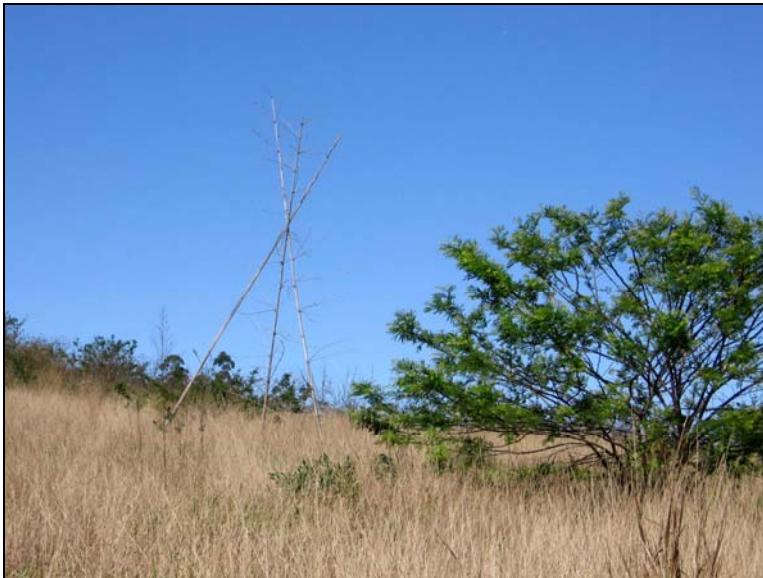
Figura 10 - Capim gordura (*Melinis minutiflora*), bracatinga (*Mimosa scabrella*) e poleiros para pássaros. Campo Malha II Leste. Data: 29 de agosto de 2008. Foto: Ana Carolina Vicenzi Franco.

Enquanto a área revegetada ainda não apresentava condições para o pouso de pássaros, com o desenvolvimento das espécies arbóreas em estado inicial, foram introduzidos na área poleiros construídos em bambu (ver figura 10). O objetivo da implantação dessas estruturas foi servir de ponto de descanso de aves locais e migratórias, e possibilitar o incremento de espécies vegetais locais pela presença de sementes nos excrementos das aves.
